SEDAŞ'tan leyleklerin göç yolculuğunda güvenlik tedbiri

Sakarya Elektrik Dağıtım A.Ş.

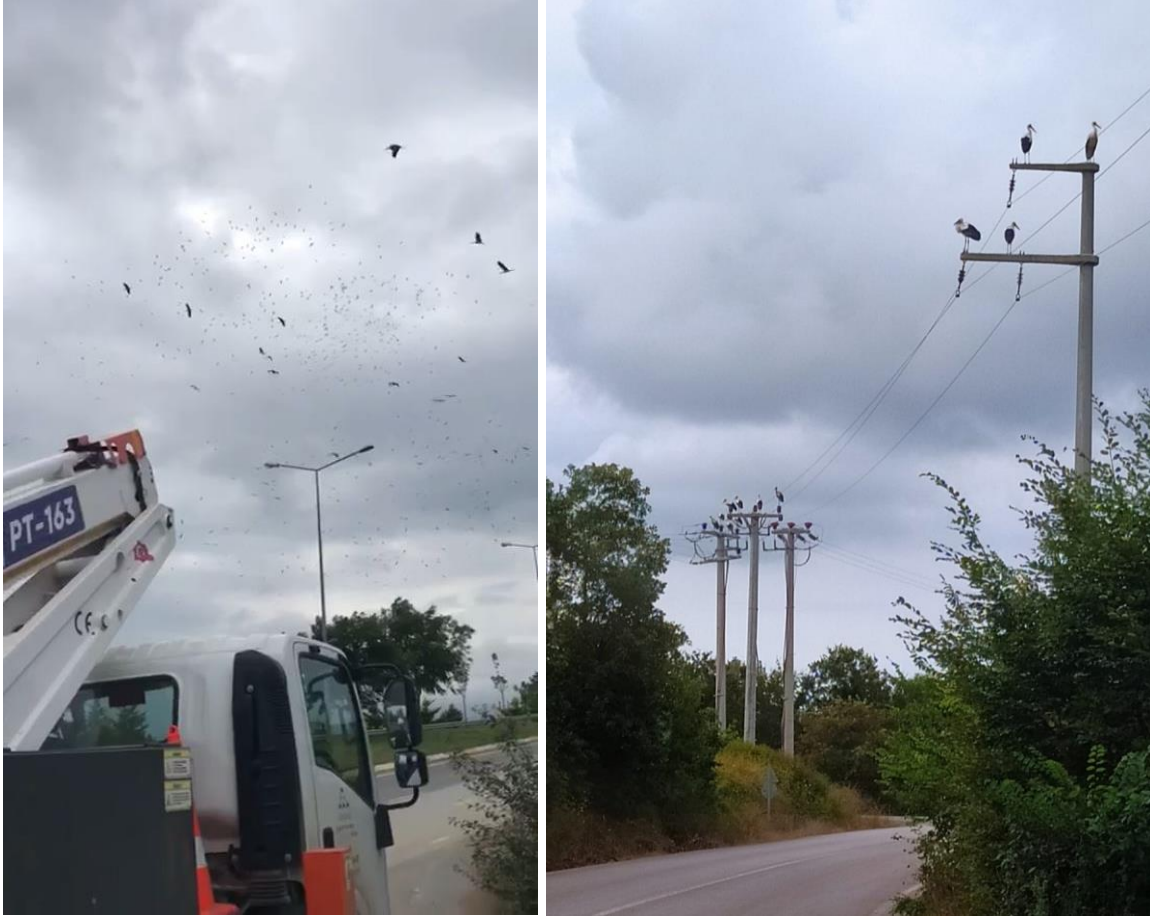
SEDAŞ, sonbahar aylarına yaklaşırken geri dönüşe geçen leylekler için göç güzergâhında yer alan faaliyet bölgelerinde hayati önlemler almaya devam ediyor. Dinlenmek için elektrik direklerine konan leyleklerin, çarpılma riskiyle karşı karşıya olmasından dolayı SEDAŞ izolasyon çalışması ile leyleklerin çarpılmasını önlemeyi hedefliyor.

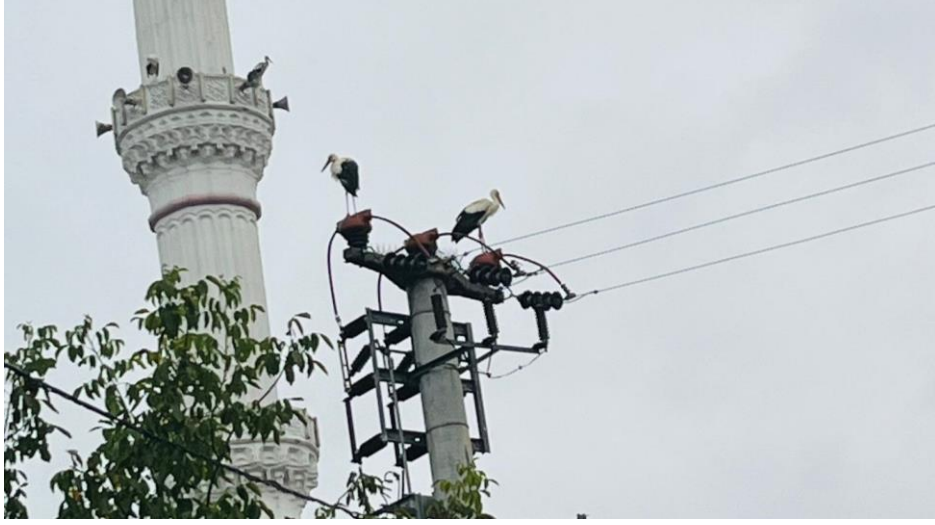
Göç eden kuşlar için alınan tedbirler ile bölgede yaşayan kuşlar için alınacak tedbirlerin bazı noktalarda farklılık gösterdiğine dikkat çeken SEDAŞ yöneticileri, “Leyleklerin kanat açıklığı yaklaşık 155 cm olup iletkenler arasında çarpılma ihtimali bulunmaktadır. Göç esnasında sıklıkla iletkenlere konmakta ve çarpılmaktadırlar. Bu şebekeler için direk üstü ekipmanların (izolatör, jumper vb.) izole edilmesinin yanında iletkenler arası mesafenin artırılması veya şebeke tertibinin değiştirilmesi gibi önlemler çalışmalarımız arasındadır. Serçe, karga, güvercin ve üveyik gibi küçük ve bölgede yaşayan kuşlar da iletken ile direk arasında çarpılabilmektedirler. Bu durumun önlenmesi için izolasyon kaplama çalışmalarının yanında havai hat orta faz iletkenin izolatör pimlerinin yükseltilmesi ve beton travers üzerinde ezilmemiş durumdaki topraklama demirlerinin ezilerek küçük kuşların bu kısımda çarpılmalarının önlenmesi amaçlanmıştır” şeklinde konuştu.
